Das Flugzeugwrack am Strand von Usedom

Manfred Kanetzki

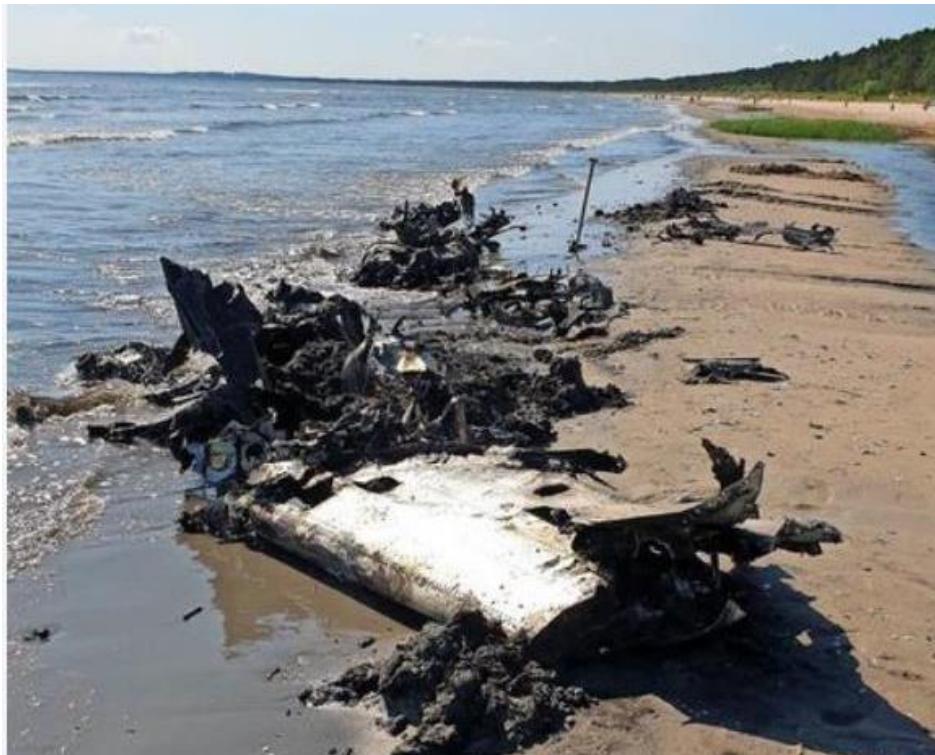
Am 11. Juni 2019 wurden am Strand der Insel Usedom, im Bereich Peenemünde, einige Wrackteile eines Flugzeuges geborgen. Nach einer Besichtigung der Einzelteile beim Munitionsbergungsdienst in Mellenthin war klar, dass es sich hier um die Trümmer einer MiG-19 handelt. Anhand der Reste der Abdeckung für die Schießkamera war die Zuordnung zu einer MiG-19P oder PM möglich, da nur diese Versionen eine Schießkamera an der vorderen rechten Bugseite besaßen.

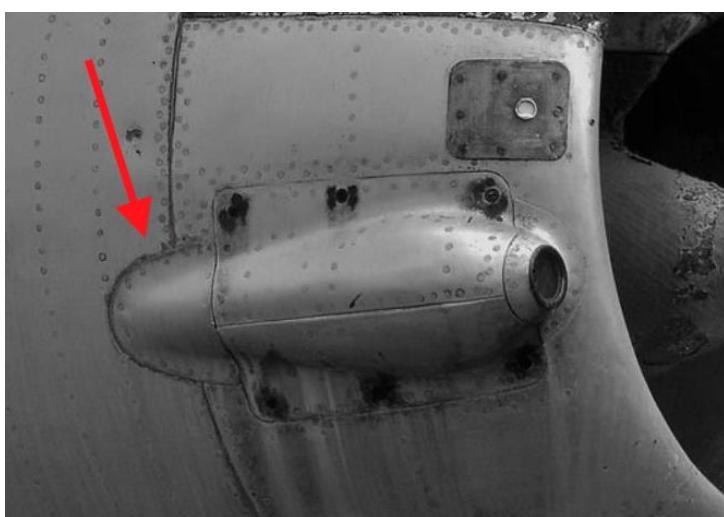
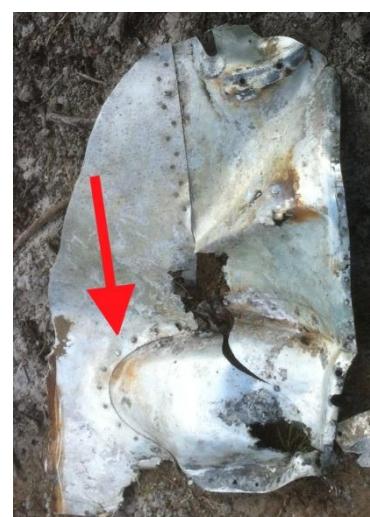
Die Schießkamera einer MiG-19P und ein Teil der aufgefundenen Abdeckung

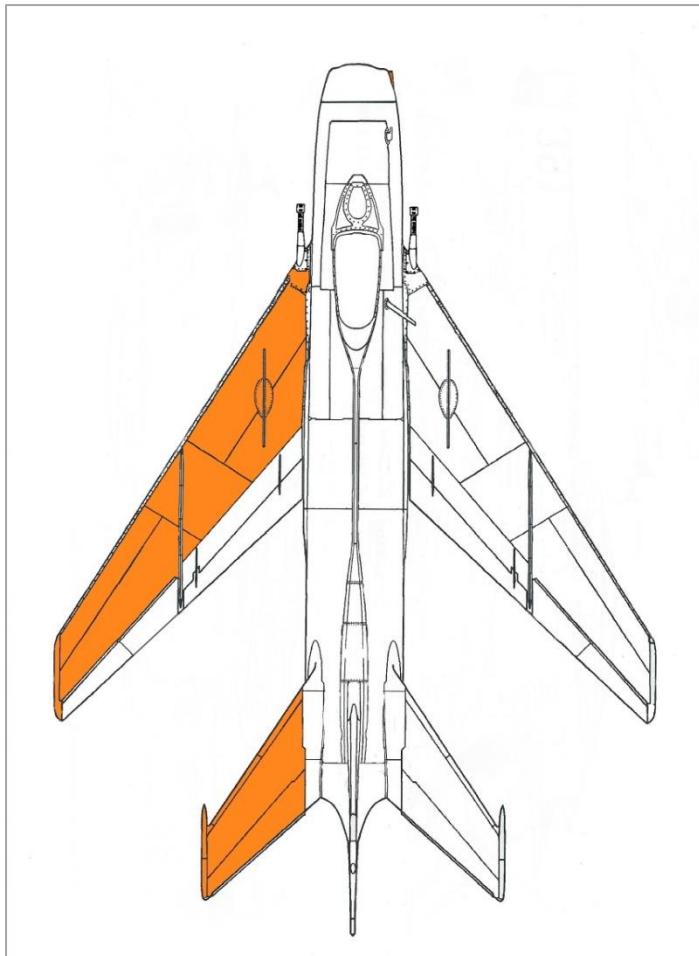
Weitere Wrackteile konnten ebenfalls einer MiG-19 zugeordnet werden.

*Einige aufgefunden Teile an einer
MiG-19P*

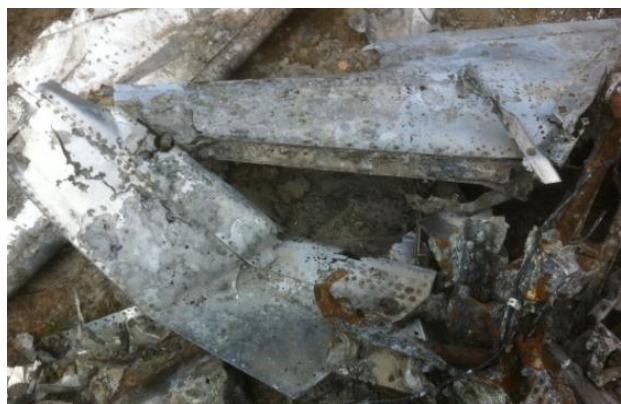
Teile vom Höhenruder

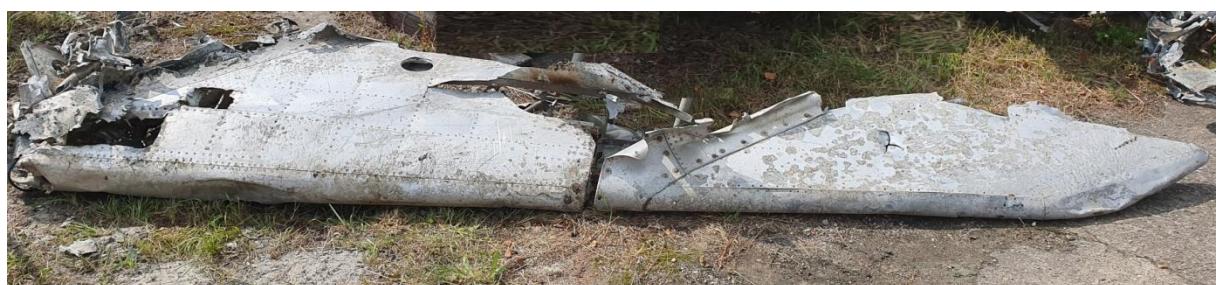
Die linke Tragfläche

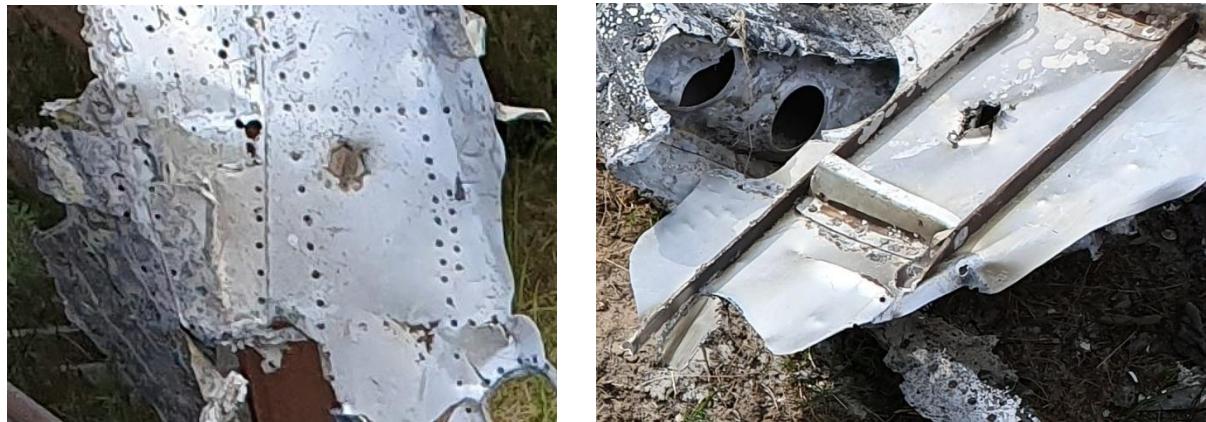
Bei der Untersuchung der Wrackstücke wurden an einigen Teilen Einschusslöcher festgestellt. Sie sind ein eindeutiger Beleg dafür, dass das Flugzeug mit einer 30-mm-Bordkanone abgeschossen wurde. Eine MiG-19P besaß zwei von diesen 30-mm-Maschinenkanonen NR 30.

Ein Einschussloch von außen (li.) und von innen (re.)

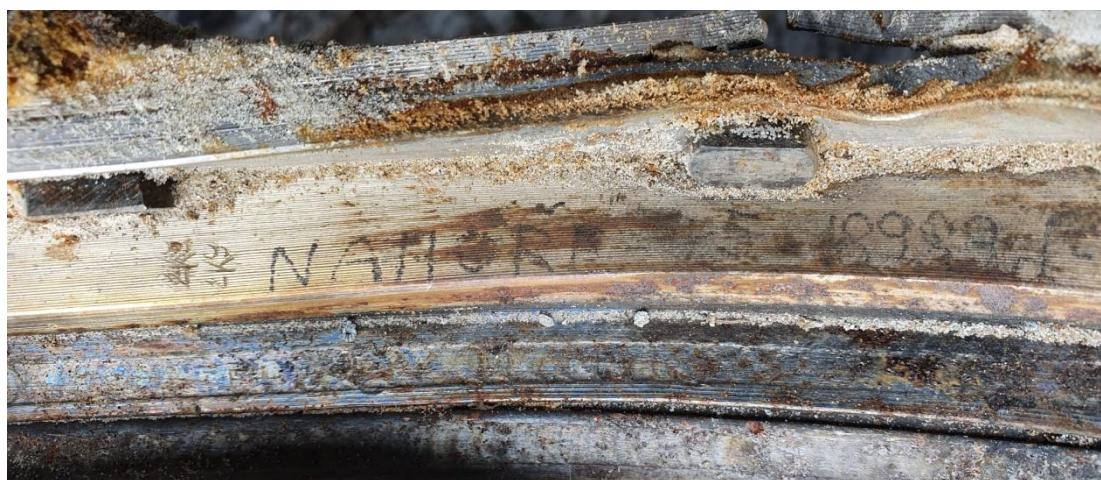
Auf einem Teil vom Triebwerk konnte man die Buchstaben NAHORE und einige Zahlen erkennen. "Nahore" ist ein tschechisches Wort und bedeutet "oben".

Die Inschrift "NAHORE" auf einem Teilstück des Triebwerkes

Handelt es sich bei dem Flugzeug um eine in der Sowjetunion hergestellte MiG-19P oder MiG-19PM mit tschechoslowakischem Triebwerk?

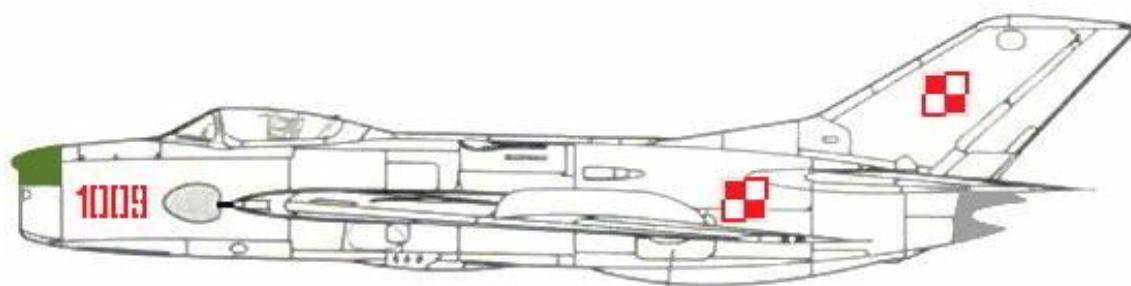
In der VR Polen waren von 1959 bis 1975 die Versionen MiG-19P und PM im Einsatz. Am 28. März 1973 ist eine MiG-19P mit der Nummer 1009 des 28. Jagdfliegerregimentes vom Flugplatz Słupsk-Rędzikowo bei einem Gefechtseinsatz über der Ostsee abgestürzt. Der Pilot Hauptmann Jan Budek kam dabei ums Leben. Weitere offizielle Details sind zu dieser Katastrophe nicht bekannt.

Die polnische MiG-19P mit der Nummer 1009

Wahrscheinlich handelt es sich bei den aufgefundenen Teilen um die Überreste der MiG-19P der polnischen Luftstreitkräfte. Nach dem Absturz wurden die größten Teile des Flugzeuges geborgen. Spuren der Bergung sind an den verbliebenen Wrackteilen zu erkennen. Sonderbar ist, dass angeblich keiner von den Armeeangehörigen des Standortes Peenemünde etwas von dem Absturz und den folgenden Bergungsarbeiten mitbekam.
